В строительстве ступ с квадратным основанием в Бактрии можно отметить две тенденции.

Тенденции в строительстве ступ - Буддистские храмы

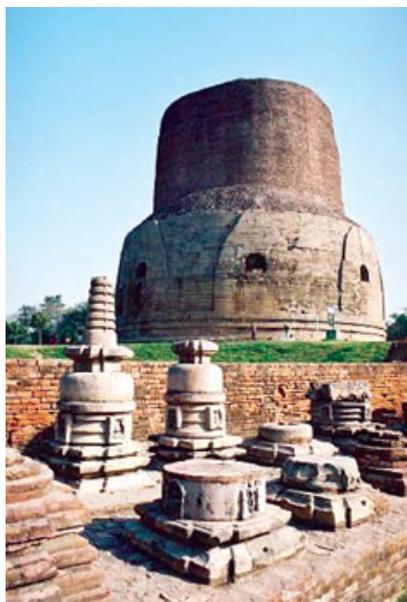
Вторая тенденция связана со строительством новых ступ, которые изначально имели квадратную планировку основания. Такая ступа была построена, например, в центре почти квадратного двора (12x11 м) каратепинского комплекса Б. Она имела квадратное основание (4,4x4,4 м), сложенное из сырца и облицованное каменными плитами.

На найденных здесь же во дворе фрагментах каменных зонтиков сохранились следы краски, что свидетельствует о том, что сооружение было раскрашено. С двух сторон к ступе вели дорожки, вымощенные керамической плиткой, которые как бы задавали движение верующим, обеспечивая возможность совершения ритуала кругового обхода вокруг ступы. Рядом с дорожкой в полу двора зафиксированы гнезда для установки вертикальных шестов.
